MEHR LEISTUNG DURCH DEFEKTE

Forscher haben am HZB herausgefunden, dass **Fehlorderungen in der Kristallstruktur** die Reaktionsgeschwindigkeit eines Katalysators zur Methanolsynthese erhöhen.

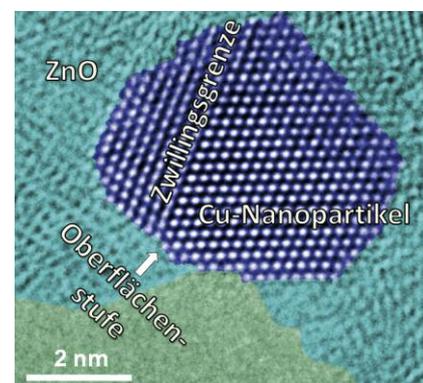
Elektronenmikroskopische Aufnahme eines Kupfernanopartikels in einem hochaktiven Cu/ZnO-Methanolsynthese-Katalysator. Gitterbaufehler wie die hier gezeigte Zwillingsgrenze enden an der Partikeloberfläche und führen zu Oberflächendefekten.

„Die Neutronenexperimente zeigten, dass die besonders aktiven Katalysatoren die mit den meisten Baufehlern in der Kristallstruktur sind“, erklärt Michael Tovar, Instrumentverantwortlicher für das Neutronenpulverdiffraktometer E9 am HZB. Während der Katalysatorsynthese entstehen sogenannte Kristallbaufehler, das heißt Abweichungen von der Idealstruktur in Form von Versetzungen, Korngrenzendefekten und Stapelfehlern. Wo diese auf die Oberfläche der Kupferpartikel treffen, fehlen den Atomen ihre direkten
